# ASBESTINVENTARISATIE

## Postkantoor TERNAT

Gemeentehuisstraat 17

1740 TERNAT

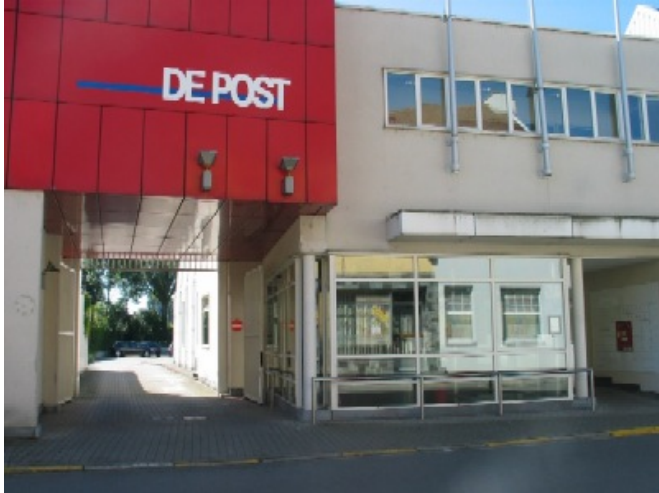
Postkantoor	<b>TERNAT</b>
Adres	<b>Gemeentehuisstraat 17 1740 Ternat</b>
FA Code	<b>301</b>
Grootte	<b>555 m2</b>
Plannen	<b>Zie bijlage 1</b>
Foto

**Er werden geen asbesthoudende materialen aangetroffen.**

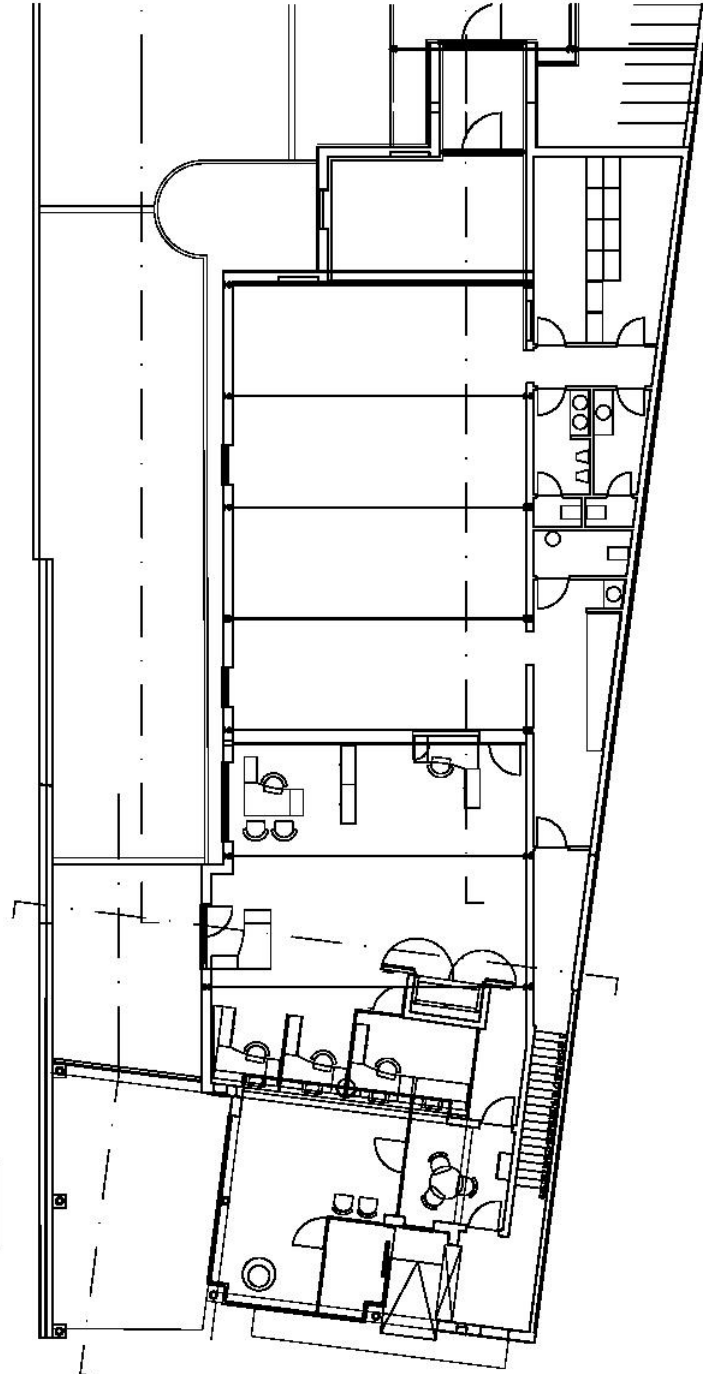
# 1. PLANNEN POSTKANTOOR TERNAT

**MAINTENANCE**  
**TERNAT**  
ASBESTINVENTARISATIE  
PLANNING: 0301\_FM05\_AIFP00\_01A\_ASBESTINVENTARIS\_L1
