INVENTAIRE AMIANTE

Bureau de poste de MALMEDY

Rue Jules Steinbach 4

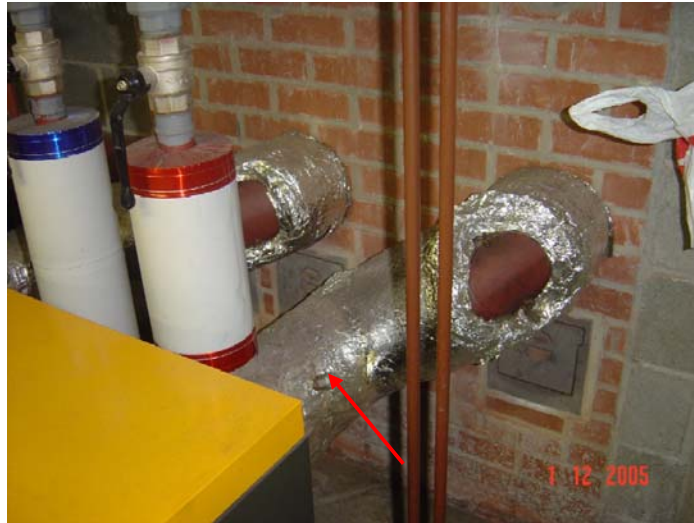
Photo : F001

N° d'inv. :	001	Echantillonnage : 1	2005120608
		Rapport d'analyse :	G-IC-0000056041-9410503070
		Resultat :	Négatif
		Photos : 2	F001, F002
Localisation :	Chaufferie 1	Objet :	Les conduites - chauffage
		Etage :	Cave
		Sujet :	Isolation
