RAPPORT – PROGRAMME DE GESTION 2019 - N° AW-505200.0339.A02

0339 ASB Pecq UPD PDG 2019 POS

Adresse : rue de Tournai, 135 à 7740 Pecq

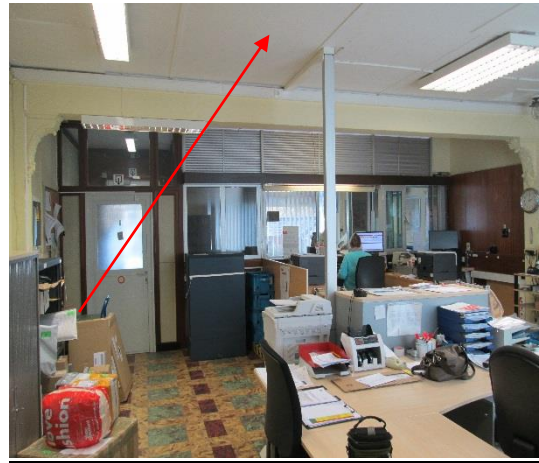
Evaluation du Matériau	Score
Type de produit	2
Domage	1
Traitement de surface	0
Type d'amiante	1
TOTAL A	4

Evaluation de la Priorité	Score	Evaluation de la Priorité	Score
Occupation normale		Potentiel d'exposition pour l'homme	
Activité principale (1)	1	Nombre d'occupants	1
Probabilité de dérangement		Fréquence	3
		Temps moyen de chaque utilisation	3
		Sous total =	7
Emplacement	2	Moyenne / 3 =	3,5
Accessibilité	1	Score arrondi (3) =	4
Etendue / Quantité	2		
Sous total =	6		
Moyenne / 3 =	2		
Score arrondi (2) =	2		
Activité de maintenance			
Type d'activité de maintenance (nettoyage)	0		
Fréquence de l'activité de nettoyage	0		
Sous total =	0		
Moyenne / 2 =	0		
Score arrondi (4)	0		
TOTAL SCORE B {(1)+(2) +(3)+(4)}	6

CONCLUSIONS Total score A + Total score B	10	Action à réaliser < 14 long terme 14 - 18 moyen terme 18 - 20 court terme > 20 immédiatement
--	-----------	---

Instructions aux locataires : rien à signaler au niveau des précautions spécifiques à prendre.

Instructions aux personnels techniques : découpe, forage, vissage, moyen mécanique interdits.
